DIAGNÓSTICO EXPEDITIVO SOBRE LAS CONDICIONES DE HABITABILIDAD DEL COMPLEJO URBANO PADRE MUGICA

**CONVENIO ESPECÍFICO DE ASISTENCIA TÉCNICA
CONICET | MINISTERIO PÚBLICO FISCAL**

ENERO 2021

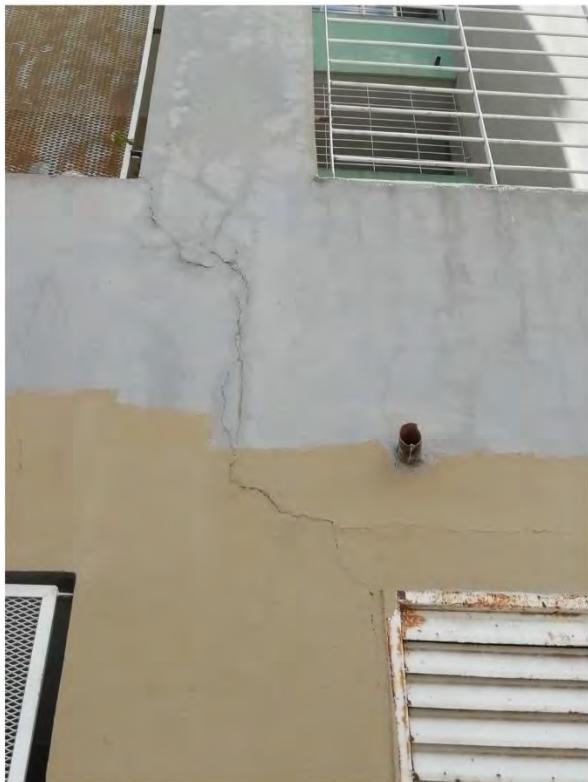
Platea 06

Las **humedades en fondo de alicerces** y en interior de departamentos del 4º piso tuvieron su origen en filtraciones por deficiencias de estanqueidad de cubiertas de techo y pluviales, que dieran lugar a la obra de “Reparación de cubiertas y caños de lluvia” (LP 94/17). No se pudo constatar que dichos elementos se encuentren secos, pero sí se evidencian vestigios de lesiones secundarias, asociadas a

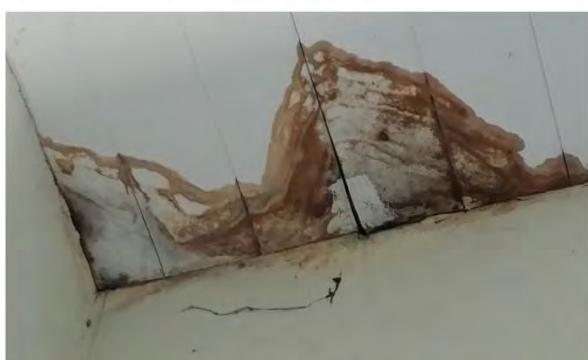
Interior Cubierta Platea 13

Las **humedades en fondo de losas** de balcones y fondo de losas en paliers son compatibles con fallas de estanqueidad de la cara superior de las mismas (por deficiencias localizadas de impermeabilización, falta de estanqueidad bajo umbrales de puertas ventanas), y/o asociadas a humedades accidentales producto de pérdidas en las instalaciones sanitarias interiores.

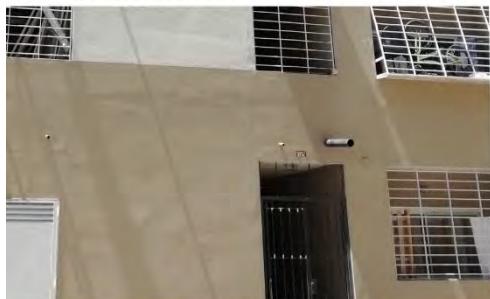
Reemp. sección CLL P11

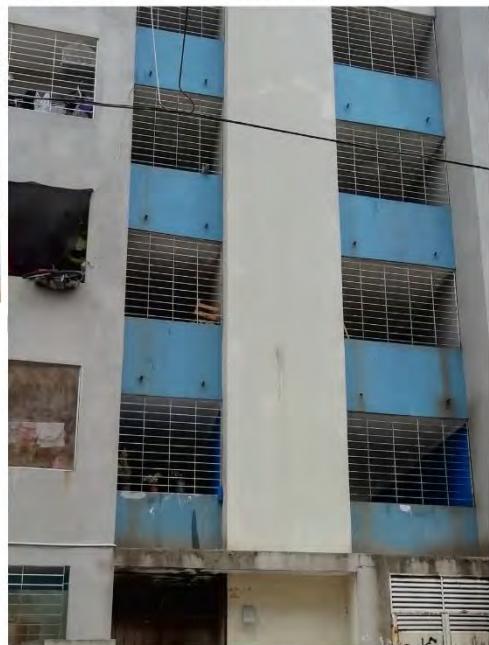
Espurgues Inst. Pluvial P08

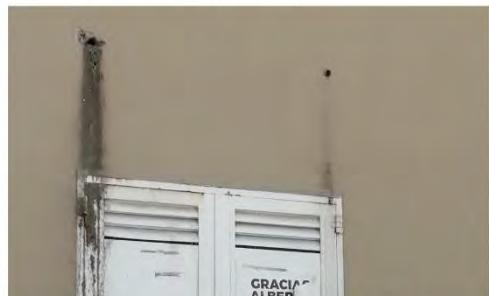
Sec. insuf. y suciedad Inst. Pluvial P02

Por último, con respecto a estas Instalaciones, otra **deficiencia** es la dimensión de los caños de evacuación de los espacios de uso común que en caída libre arrastran el agua la que va acompañado de la suciedad que pudiese estar acumulada en los pisos de los paliers. Esta agua y la suciedad arrastrada caen sobre la losa de acceso o sobre las puertas de acceso de los gabinetes de gas. A simple vista, se estima que la dimensión de las secciones no es la adecuada, así como tampoco la forma de ejecución. A modo de ejemplo en la Platea 10, la solución materializada en el espurgue del caño de lluvia con salida directa al espacio de uso común o fue incrementando su sección y alargando la salida para que no caiga directamente el chorro de agua sobre la puerta de acceso (P11) o montando un Caño de Lluvia que va enhebrando los espurgues de los diferentes niveles de paliers, de forma que evacuen directamente sobre el nivel cero. (Imágenes deficiencias en Instalaciones Complementarias)

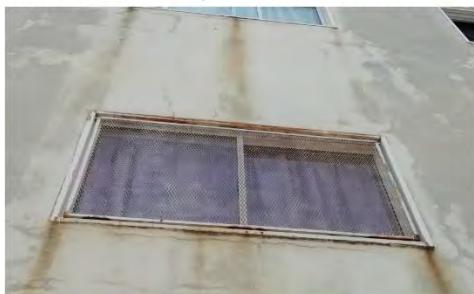
Con respecto a la **ausencia, oxidación o/y corrosión** en las puertas de los gabinetes de chapa, los materiales metálicos a la intemperie requieren como tratamiento destinado a lograr su perdurabilidad la de ser tratados con pinturas antióxido, de forma periódica o al menos de forma anual. Las puertas de los gabinetes de las Instalaciones deben ser resistentes a la corrosión, por naturaleza o por tratamiento, tal como se especifica en las respectivas normativas. En el caso de los gabinetes de gas, es evidente que no son por naturaleza y que requieren de ser sometidos a un procedimiento capaz de garantizar dicha anticorrosión. No sucede lo mismo en las puertas de las instalaciones eléctricas que por naturaleza son resistentes a la corrosión y que todas existen y están cerradas. En lo que respecta a los riesgos, es necesario mencionar que existe riesgo a terceros por el peligro de las lesiones antes mencionadas o la ausencia de sus puertas, sobre todo en los gabinetes de las Instalaciones de Gas, donde se localiza el regulador y los medidores. En algunos casos estos accesos se encuentran obturados con diferentes elementos que dificultan su acceso. Asimismo, en la Platea 05 se ha realizado una modificación con tendido exterior de la instalación que alimenta una de las unidades habitacionales de planta baja. Se desconoce el originante de tal intervención y si ha sido aprobada por el ente fiscalizador de gas.

Carpintería P06

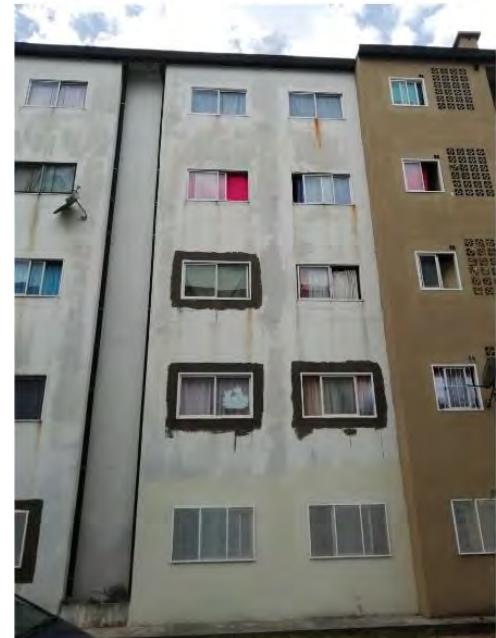
Impermeabilización/sellado perimetral P07

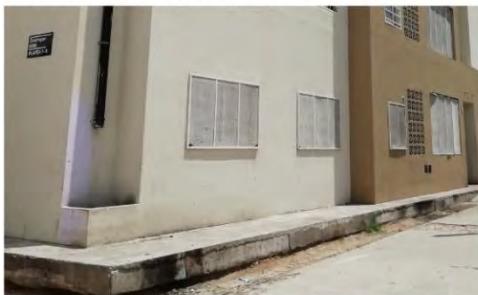
En las **Instalaciones Pluviales** existen **descalces** y hasta **ausencia** de algunos tramos de caños de lluvia, lo cual provoca que el agua que descarga de las cubiertas a las canaletas escurra directamente sobre los espacios comunes. A pesar de la realización de la obra de “Reparación de cubiertas y caños de lluvia” (LP 94/17), se reiteran algunos daños que habrían sido oportunamente subsanados.

Ausencia Caño de Lluvia Platea 07

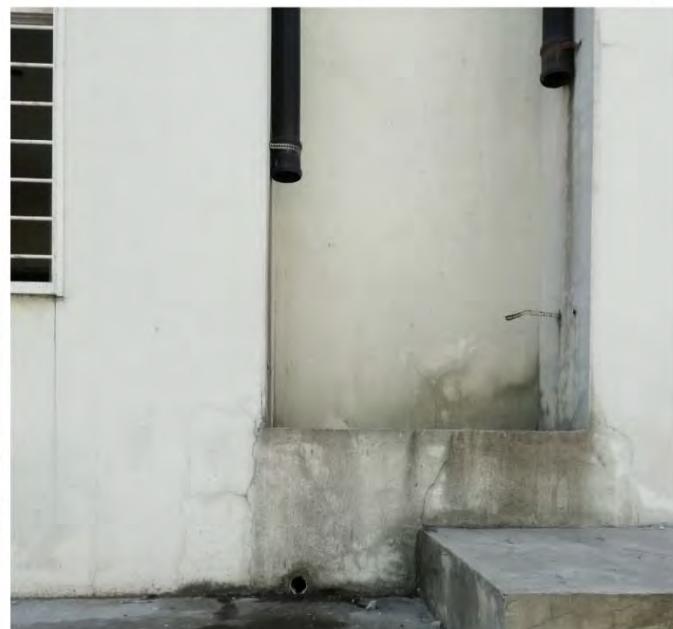
Ausencia y evacuación a vereda Platea 13

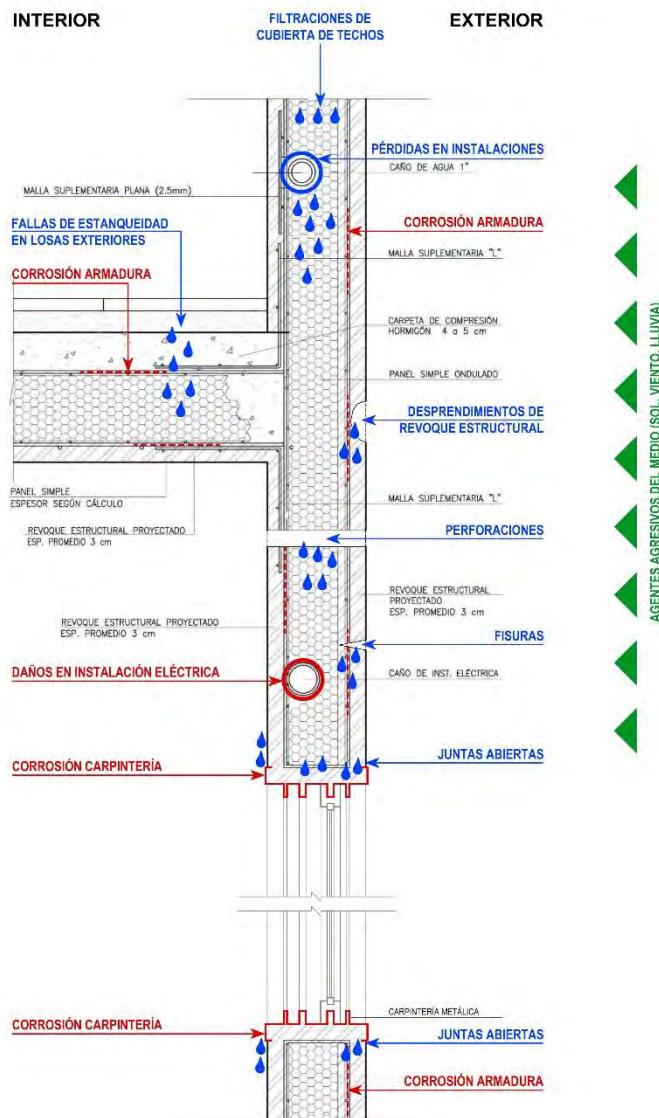
Corte Esquemático Envolvente

A modo de ejemplo, que ilustra la complejidad de uno de los principales procesos patológicos que afectan a la envolvente de las Plateas, se detalla a continuación el que concierne a los **paneles exteriores y lasos de entrepiso**, en el cual se conjugan e interactúan causas directas (esfuerzos mecánicos, agentes atmosféricos, contaminación) e indirectas (deficiencias de ejecución, de calidad de materiales, de uso, de mantenimiento).

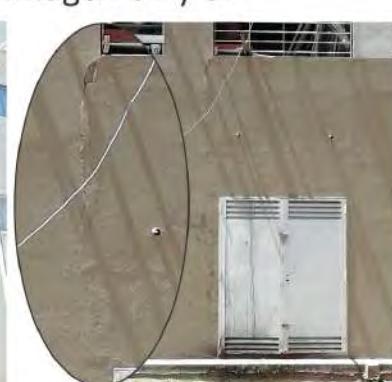
Grietas sobre
puerta acceso

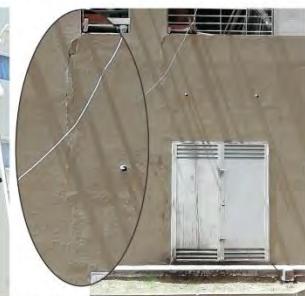
Grietas sobre puerta acceso
