DIAGNÓSTICO EXPEDITIVO SOBRE LAS CONDICIONES DE HABITABILIDAD DEL COMPLEJO URBANO PADRE MUGICA

**CONVENIO ESPECÍFICO DE ASISTENCIA TÉCNICA
CONICET | MINISTERIO PÚBLICO FISCAL**

ENERO 2021

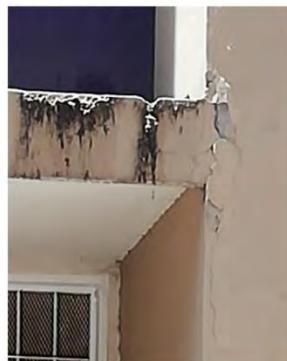
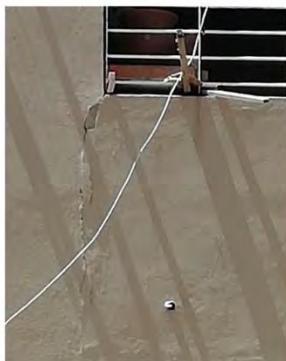
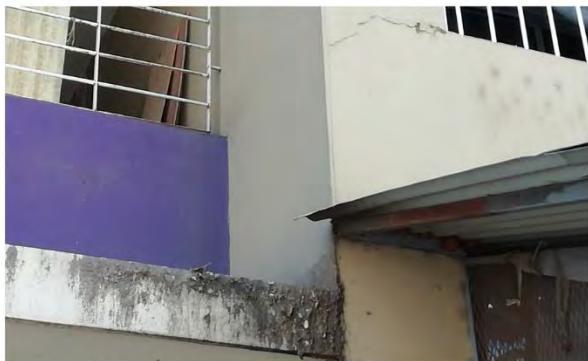
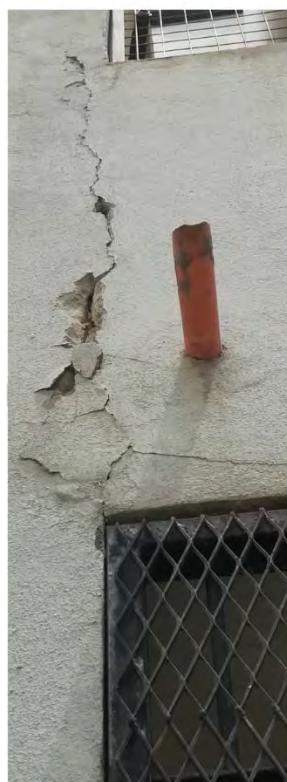
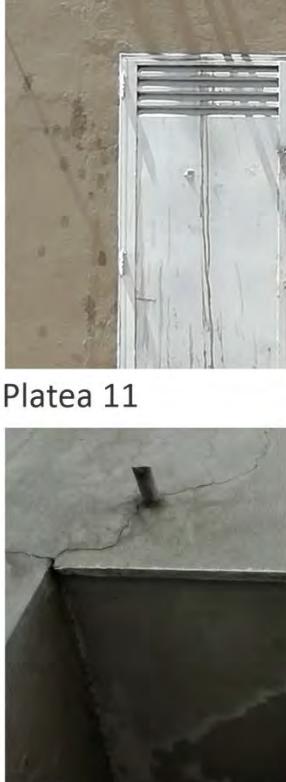
etc.), también presentan relación con aspectos de la ejecución de los revoques estructurales, tales como: deficiencias en la resolución de encuentros (losas / muros), revoques de ejecución diferida (empalmes de paños de revoque en la secuencia de su materialización en altura), fallas localizadas y/o ausencia de mallas de refuerzo en vanos de ventanas (fisuras a 45° en revoques, en esquinas de carpinterías). Las fisuras menos extensas (en forma de mapeo), están asociadas a las características del material y/o su ejecución y a la exposición a las acciones meteorológicas (saltos térmicos, cambios en contenidos de humedad).

GRIETAS

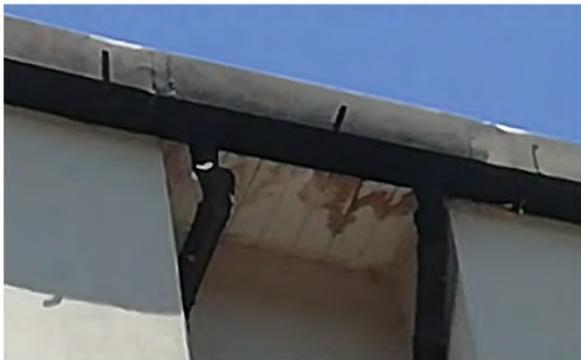
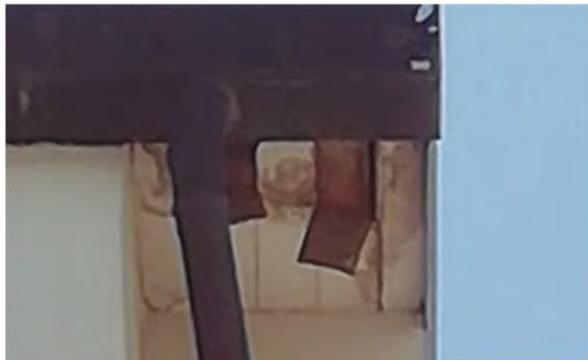
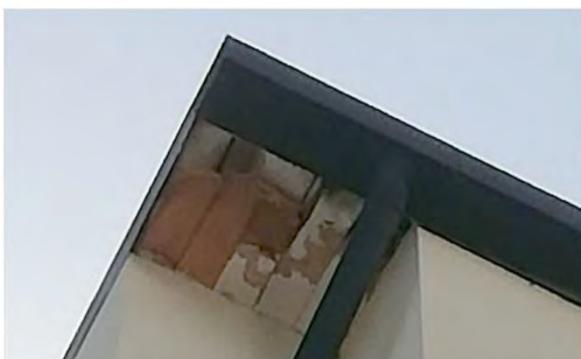
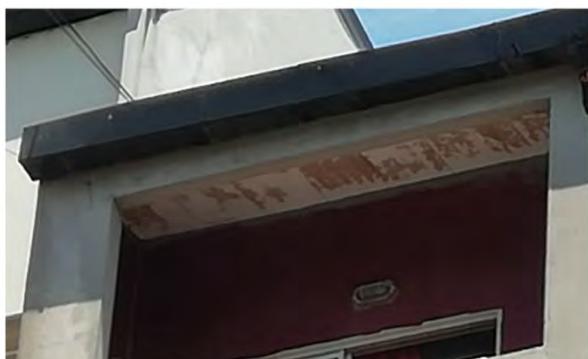
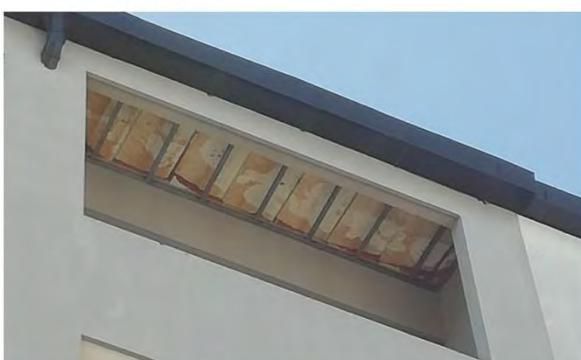
las filtraciones: manchado generalizado por humedades en fondo de aleros (es notorio mencionar que en pocos casos los aleros de los extremos de las Plateas no presentan humedades), manchado y descascaramiento de pintura localizado en cielorrasos de balcones del 4º piso y, en algunos sectores, desprendimientos de elementos de fondo de aleros con riesgo de caída.

HUMEDADES EN ALEROS y BALCONES

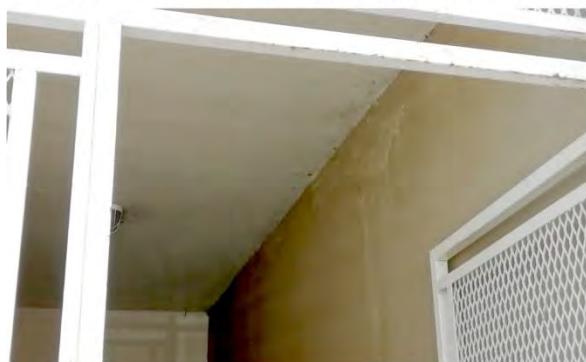
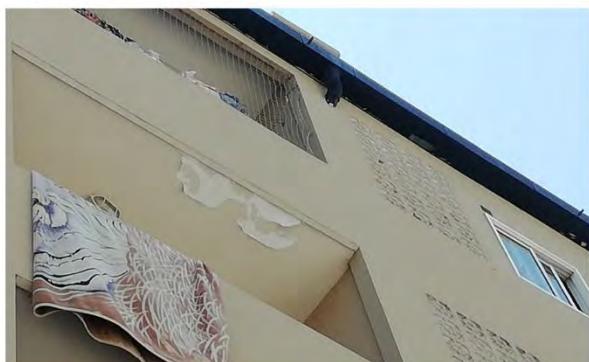
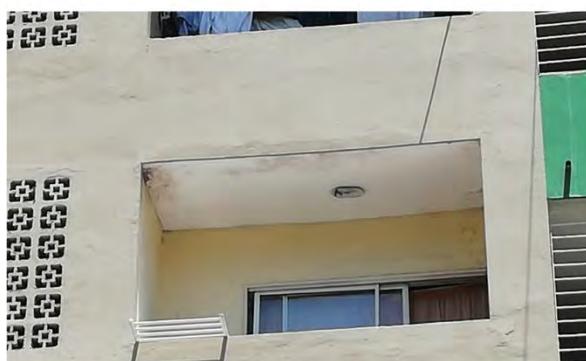
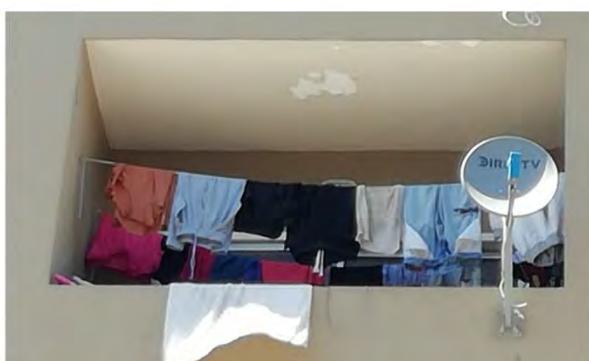
HUMEDADES EN FONDO DE LOSAS

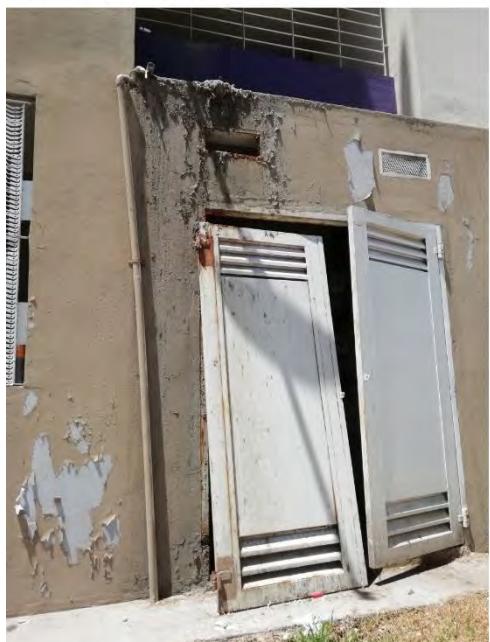
En el caso de las **Instalaciones Complementarias**, como los caños de lluvia pluviales que no evacúan directamente a la vía pública y lo hacen a filo de plomo de la línea de edificación (P 02, 03, 04, 07, 08, 09 y 10), constituyen **errores de proyecto y/o de ejecución**. Además, los caños de lluvia de los extremos y de mitad de las plateas descargan de forma directa a rejillas reglamentarias en una especie de piletas construida para el desborde del agua que descarga de estos caños de lluvia, la que requeriría de asiduidad en la limpieza y que, en algunos casos, se los utiliza para depositar basura que se descarta en los espacios de uso común. En tal sentido, es más riesgoso que estas piletas no cumplan con la función con las que fueron creadas. Es necesario mencionar que en el predio no cuenta con tachos de basura más que los contenedores destinados para recibir los residuos domiciliarios.

Desc. Instalación Platea 10

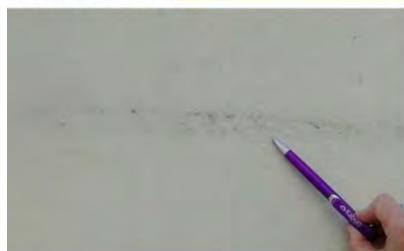
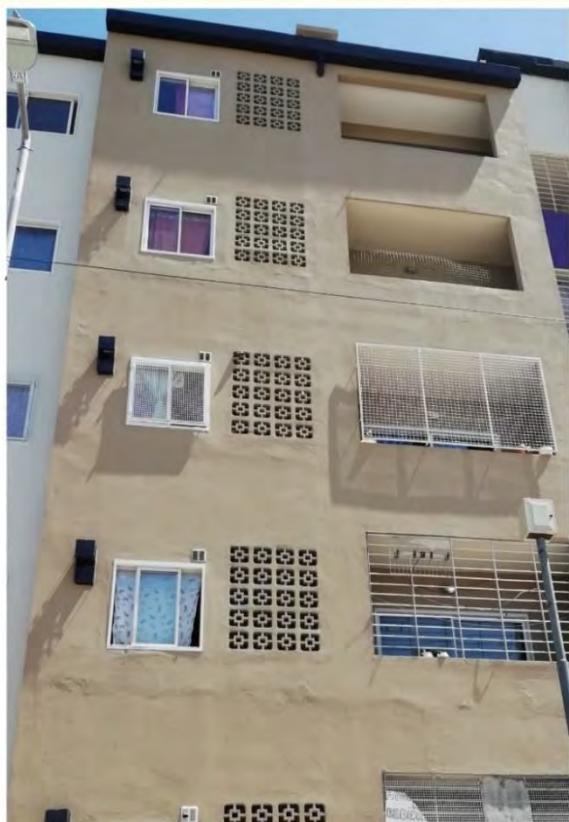
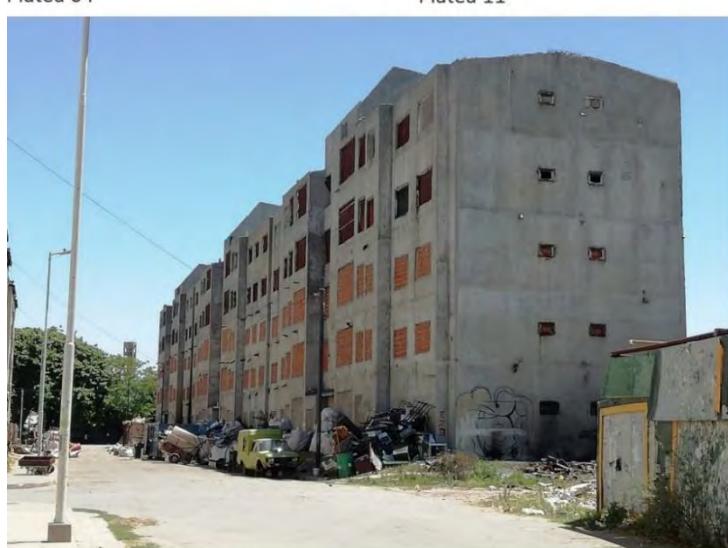
desprendimientos localizados en algunos casos, aún en las Plateas intervenidas (P02, 03, 10 y 11). Las mismas se evidencian tanto en parcheos horizontales, asociados a las ya citadas uniones de revoques de ejecución diferida en el momento de materialización de la obra cuando se suspende la realización de revoques y, posteriormente, se empalma su continuidad en altura; como así también en parcheos de grietas verticales en encuentros losas / muros y de grietas verticales sobre puertas de acceso y puertas de gabinetes. Más allá de las consideraciones estéticas de los parcheos, que presentan deficiencias de planitud (las que resultan a veces difíciles de disimular), el hecho de la reaparición de lesiones en parcheos de reciente ejecución da cuenta de que las grietas o fisuras se encuentran activas, o el trabajo realizado presenta fallas localizadas.

PARCHEOS

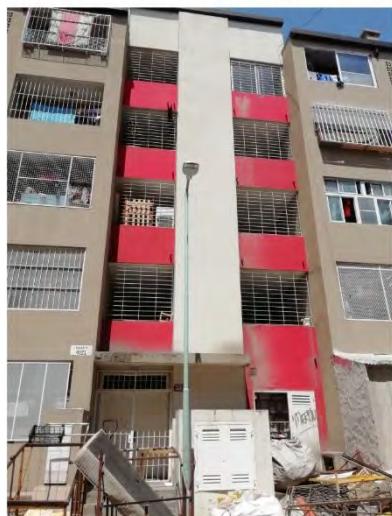
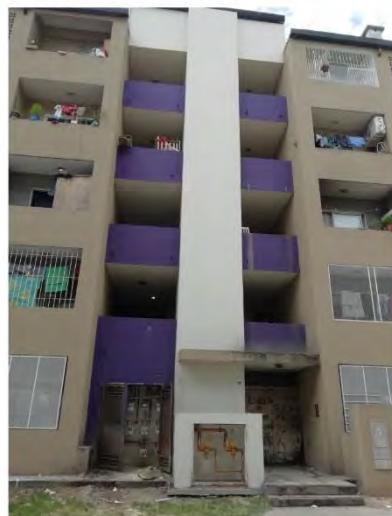
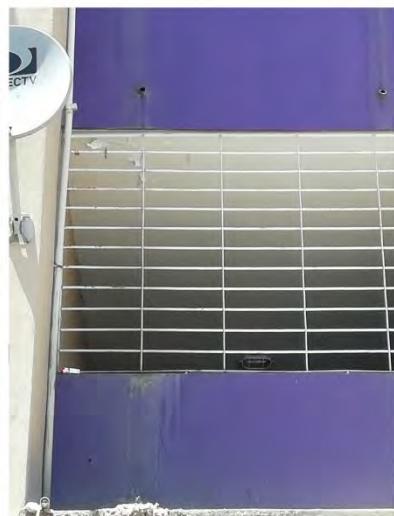
En las Plateas intervenidas con la obra de PPeV, se observa un **envejecimiento prematuro de la pintura** en algunos sectores de las fachadas. Sobre todo, en los volúmenes exteriores de los espacios de paliers y en antepechos de carpinterías con humedades.

ENVEJECIMIENTO PINTURA

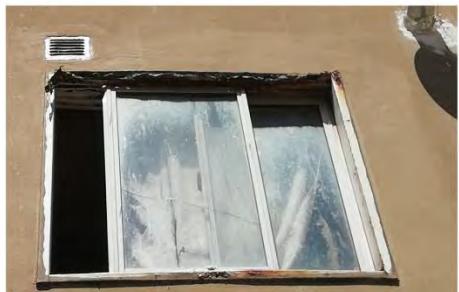
Carpintería P04

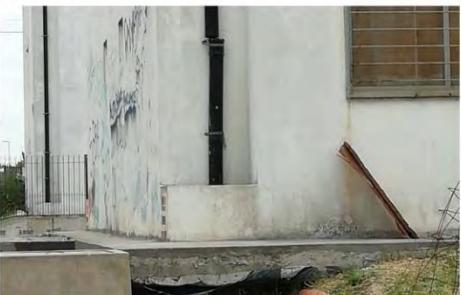
Descalce Inst. Pluvial Platea 08

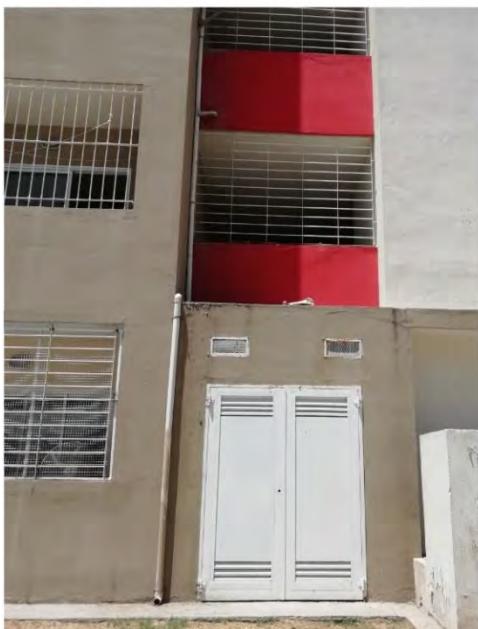
Encad. espugues Platea 10

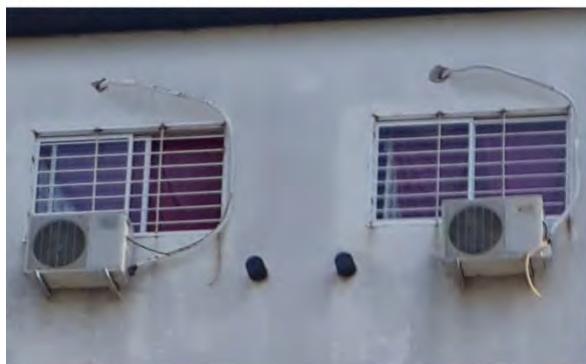
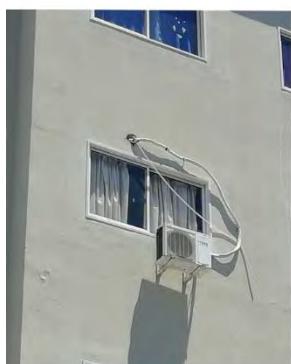
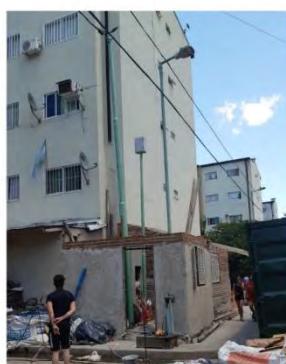
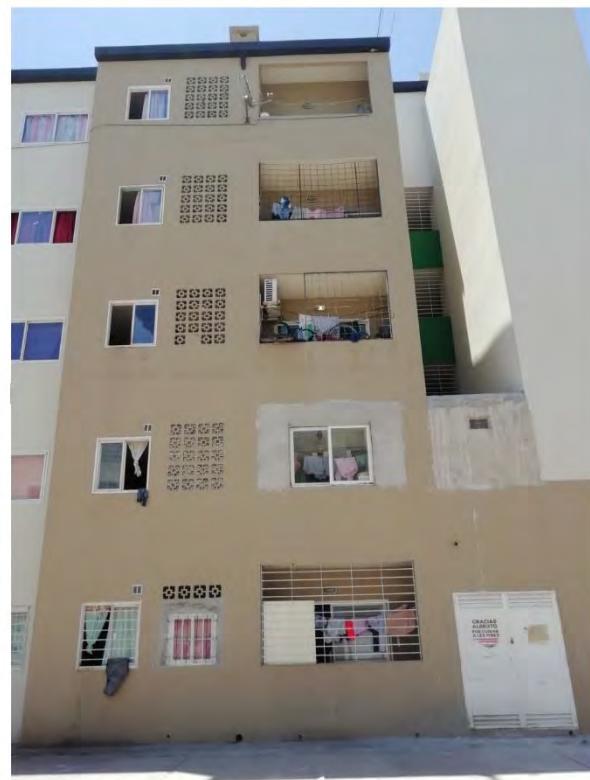
Las **intervenciones** realizadas como el **agregado** de rejas, cerramientos, ventilaciones, unidades exteriores de aire acondicionado o antenas de sistemas de televisión satelital, sólo por citar algunos de los elementos agregados, van acompañadas de perforaciones en los paneles exteriores, destinadas a la colocación de elementos de sujeción y/o elementos pasantes. Estas perforaciones atraviesan los paneles y por las oquedades generadas pueden llegar a producirse filtraciones de agua hacia el interior de los paneles, con el consecuente deterioro de los mismos. Estas intervenciones, si son realizadas de forma deficiente y no son capaces de garantizar la estanqueidad del sistema, podrían llegar a constituir vías de ingreso de agua u otros elementos extraños.

INTERVENCIONES

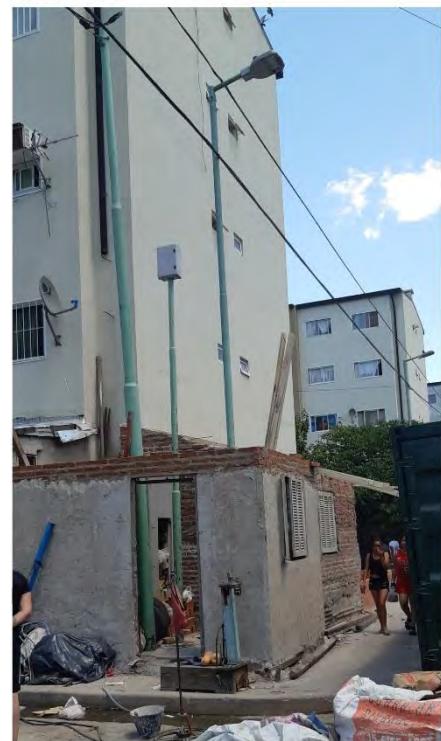
Ampliación P04

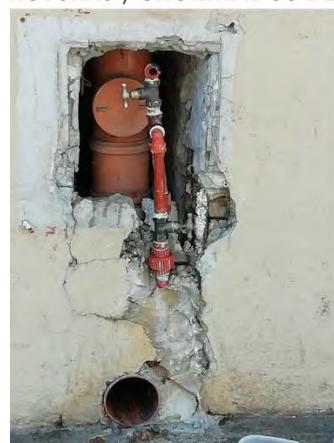
Platea 02

ROTURAS y CHORREADOS DE ÓXIDO

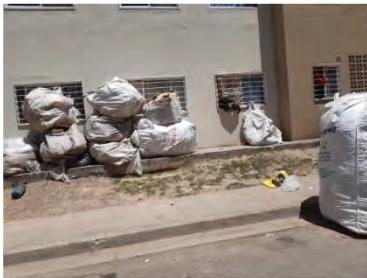
Acumulac. de materiales en P02

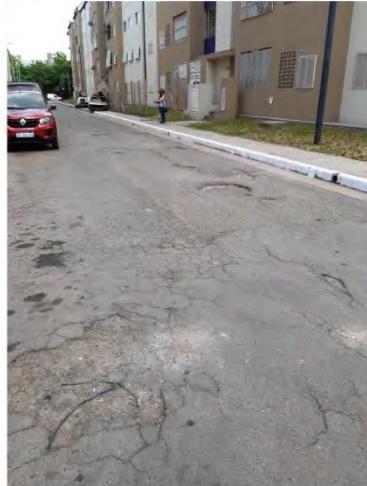
Estado de las calles

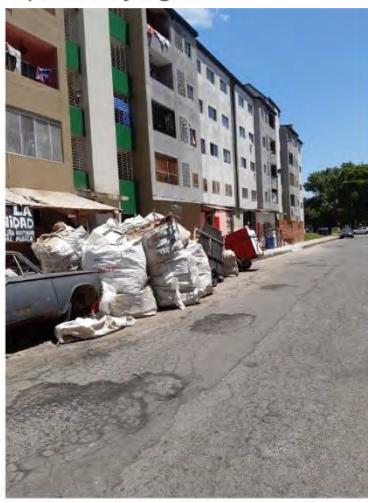
P06 Acumulación de materiales Comercios P06

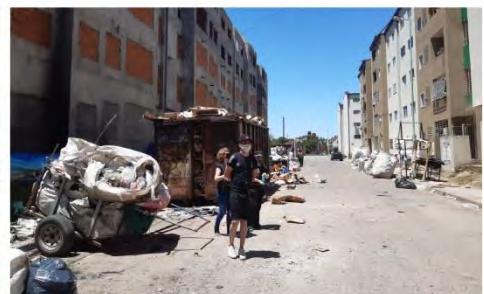
Imagen 19

20 CALLES			Sin lesiones aparentes.				
21 ESCALERAS Y RAMPAS	17	Grietas y Desprendim.	Rampa acceso.	X		X	
22 LUMINARIAS	18	Oxidación y Desprendim.	Rotura de Base y Corrosión en sector inferior en Columna de Alumbrado.	X		X	X
23 PARQUIZACIÓN	00 / 08		Escasa, sin mantenimiento y casi sin forestación.	X			
24 RESIDUOS	19		Acumulación de basura y chatarra en calle José León Suárez, entre Platea 01 y 02, y materiales, desechos y autos abandonados sobre calle Zelarrayán.	X			X

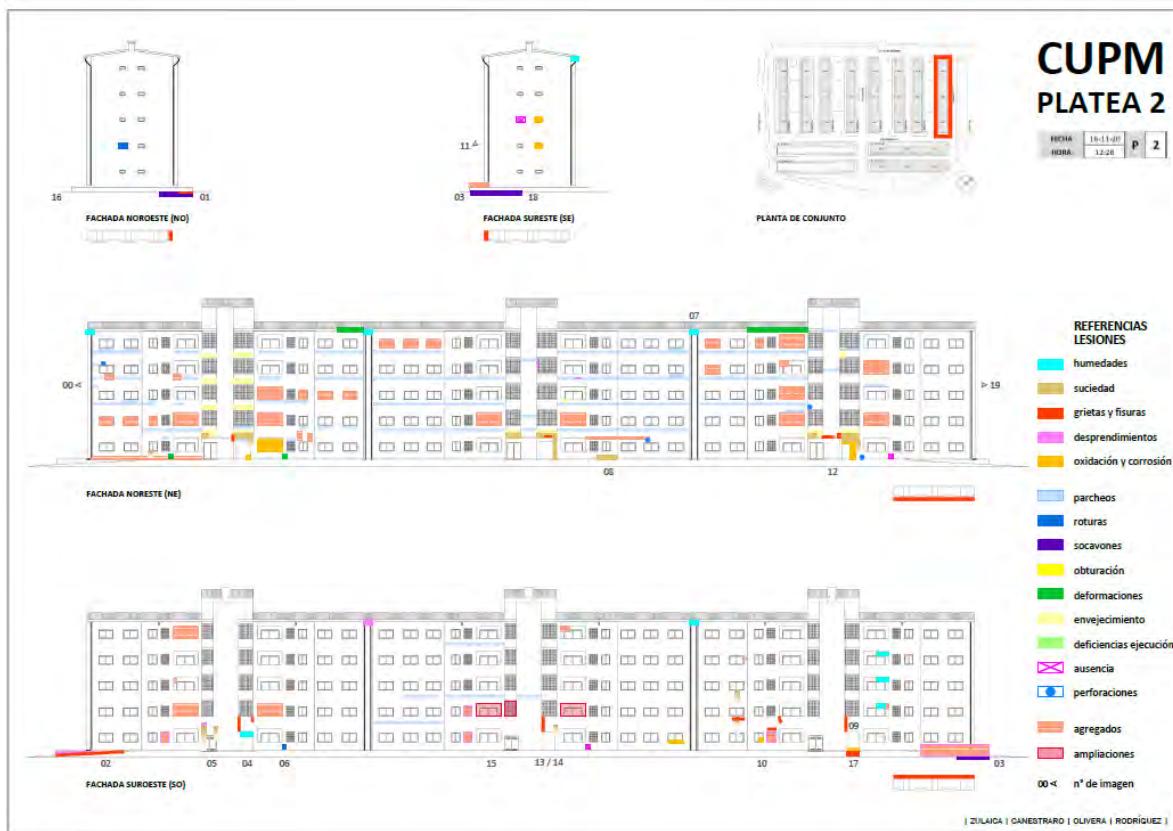
Figura 3.1.3. P02 | Mapeo en Fachadas de las Lesiones detectadas (Ver pp. 97).

- **Ausencia de piezas y/o elementos** en: Carpinterías, vidrios, Instalación Cloacal; Instalación Pluvial; Instalación Contra Incendio;
- **Deficiencias de ejecución y/o de proyecto** en: Instalación Pluvial;
- **Deformaciones de piezas** en: Instalación Pluvial;

- **Desprendimientos y descascaramientos** en: Losas Accesos, Paneles Exteriores y Pintura exterior;
- **Envejecimiento** de la Pintura exterior.
- **Grietas y fisuras** en: Plateas de fundación, Losas Accesos, Paneles y Revoques Exteriores;
- **Humedades** en: Losas de Accesos y de Balcones; Paneles Exteriores y Cubiertas de Techos;
- **Oxidación y corrosión** en Carpinterías, Rejas y Protecciones;
- **Parcheos** en Revoques Exteriores;
- **Perforaciones** en Paneles Exteriores y caños de la Instalación de Agua;
- **Roturas** de la Instalación Cloacal;
- **Suciedad** en Losas de Accesos, Paneles Exteriores y Pintura; y
- **Socavones** bajo la Platea de fundación.

- Reparar los socavones bajo plateas de fundación, con grietas y desprendimientos (Plateas 02, 04, 05, 07 y 08);
 - Realizar todos aquellos trabajos que garanticen la estanqueidad de la envolvente (grietas, roturas, perforaciones y desprendimientos en revoques estructurales; cubierta de techos y desagües pluviales; losas de balcones, accesos y paliers; encuentros de paneles con carpinterías, etc.);
